双輪キャスター型スイング式電動ベッドのご使用に際しての注意事項

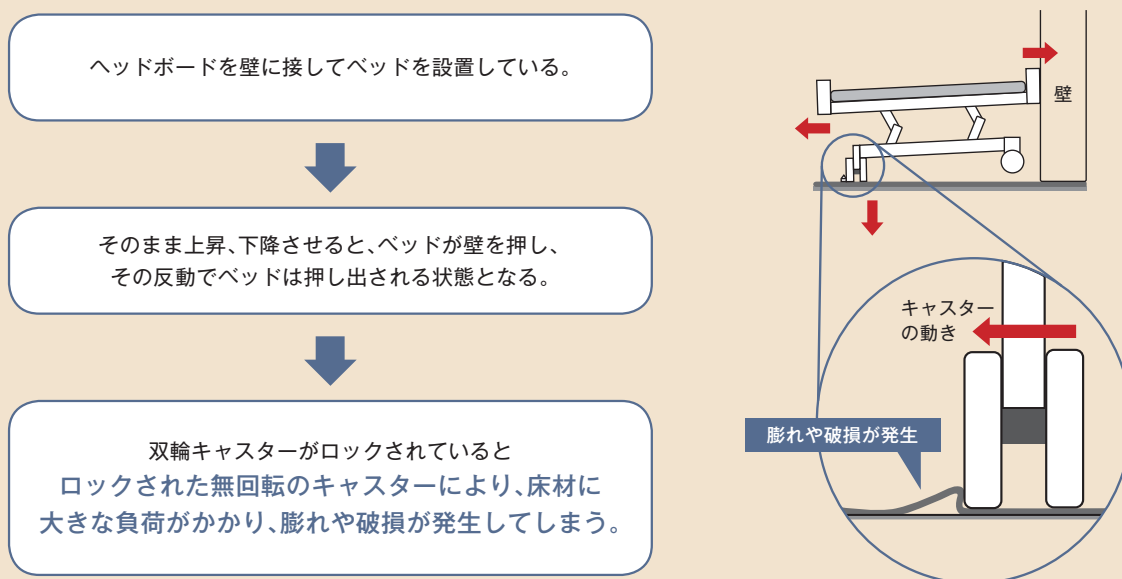
- ① 電動ベッドを移動させる際に双輪キャスターのロックを外さず無理に動かすと、床面に大きな負荷がかかり、床材を破損したり、膨れが生じたりするおそれがあります。
- ② 電動ベッドはシャフトにより昇降する際、前後にスイングする為、ベッドが壁に接触しているとベッドが壁を押し事となり、その反動でベッドは押し出される状態となります。この時、双輪キャスターがロックされているとキャスターに強い力が加わり、床面を無回転で横移動する状態となって、床材に膨れや破損等の不具合が発生してしまいます。特にシート系床材は、その特長から適度な軟らかさがあり、不具合が起こりやすい事がわかっています。

- 電動ベッドを移動する際は必ずキャスターのロックを外す、壁から適切な距離を置いて設置する等、ベッドの取扱い上の注意を遵守して下さい。
- シート系床材を施工する場合は、下地水分指標にかかわらずエポキシ樹脂系接着剤、ウレタン樹脂系接着剤をお使い下さい。

※ ただし、これらの対策も床材の膨れ、破損を確実に防止できるものではなく、あくまで問題の発生を軽減する方法のひとつとしてご認識下さい。
